ORD. N° 110/23
(Ciento Diez / Veintitrés)

VISTO: El dictamen de la Comisión de Legislación, ingresado a instancias del Concejal Marcelo Centurión y por decisión del Pleno, en la Sesión Ordinaria de la fecha (01/11/23), que guarda relación con el Mensaje N° 849/23 S.G., por el cual la Intendencia Municipal responde a la Resolución JM/N° 3.625/23, referente a las Minutas ME/Nros. 2.958/23 y 2.959/23, del Concejal Augusto Wagner y a la minuta verbal del Concejal Marcelo Centurión, por la que se solicitaba a la Intendencia Municipal que, a través de la Dirección General de Reducción de Riesgos de Desastres, se declare Emergencia de Cauces Hídricos, por la situación en que se encuentran, específicamente, los cauces hídricos de los Arroyos Morotí, Ferreira y Salamanca y, luego, remitir a la Junta Municipal, para su aprobación; y

“Me dirijo a Usted, y por su intermedio a donde corresponda, a fin de elevar informe referente a la situación actual del Arroyo Morotí.

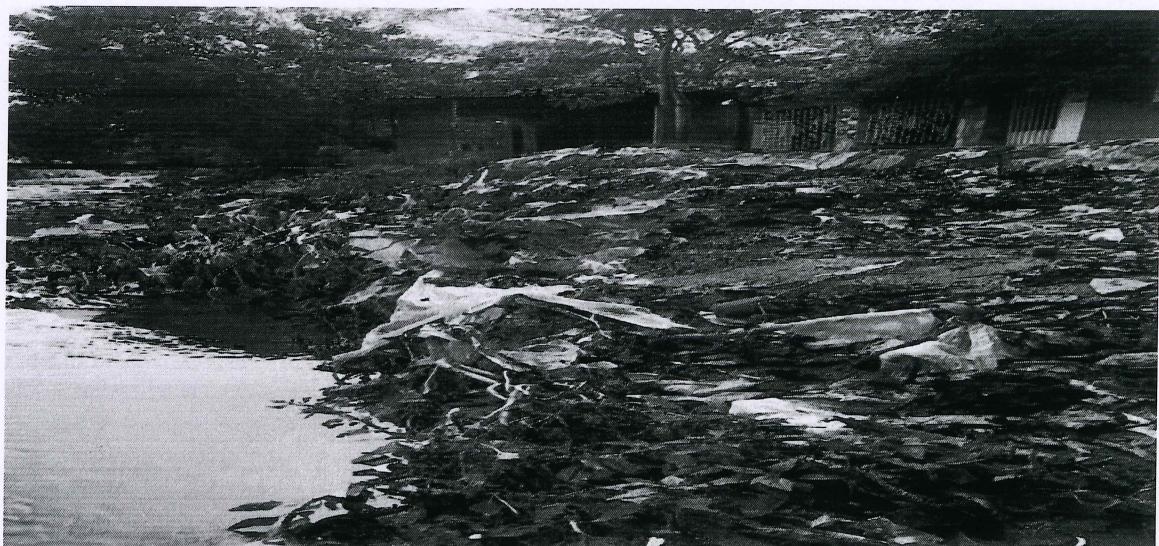
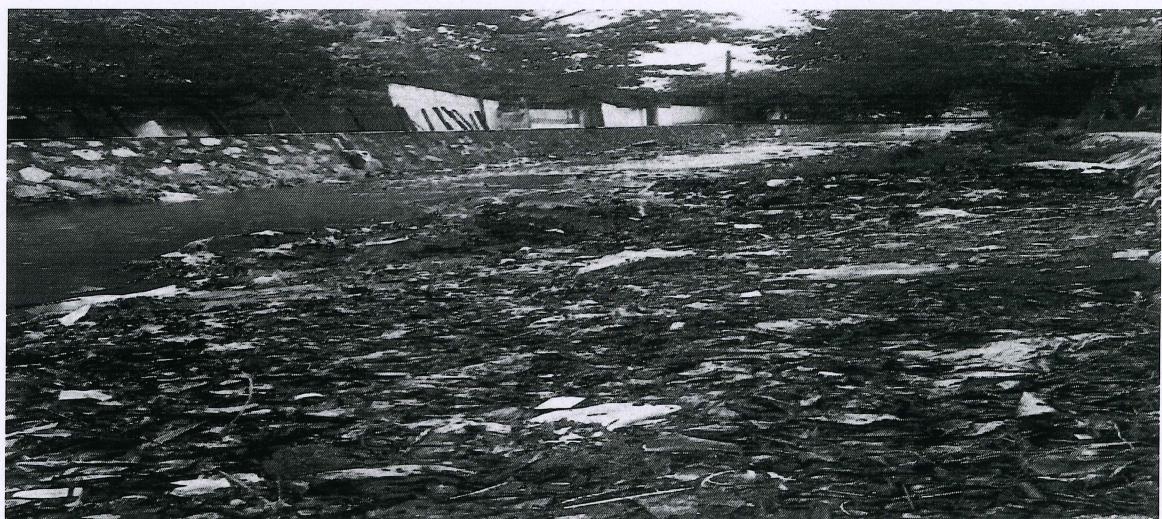
Punto 1. Con coordenadas 25° 19'01.5'' S 57° 38'51.7'' W

Punto de acceso para las maquinarias. Se visualizan muros de contención de gaviones en ambos márgenes del cauce. Se observa la formación sedimentos de montículos de arena, formados por la erosión y escorrentía, derivadas del caudal del cuerpo de agua.

En este punto, se solicita la remoción de los montículos de arena conformados, a fin de ampliar la superficie del cauce, disminuyendo la saturación del suelo y por consiguiente disminuyendo la escorrentía superficial del mismo, mencionada tarea deberá realizarse principalmente por medio de las maquinas específicas.

- Una retro excavadora para la remoción, un camión doble para el retiro de los residuos retirados.
- Aproximadamente 10 personas que realicen la limpieza y retiro manual de los residuos, equipados con la vestimenta de protección adecuada.

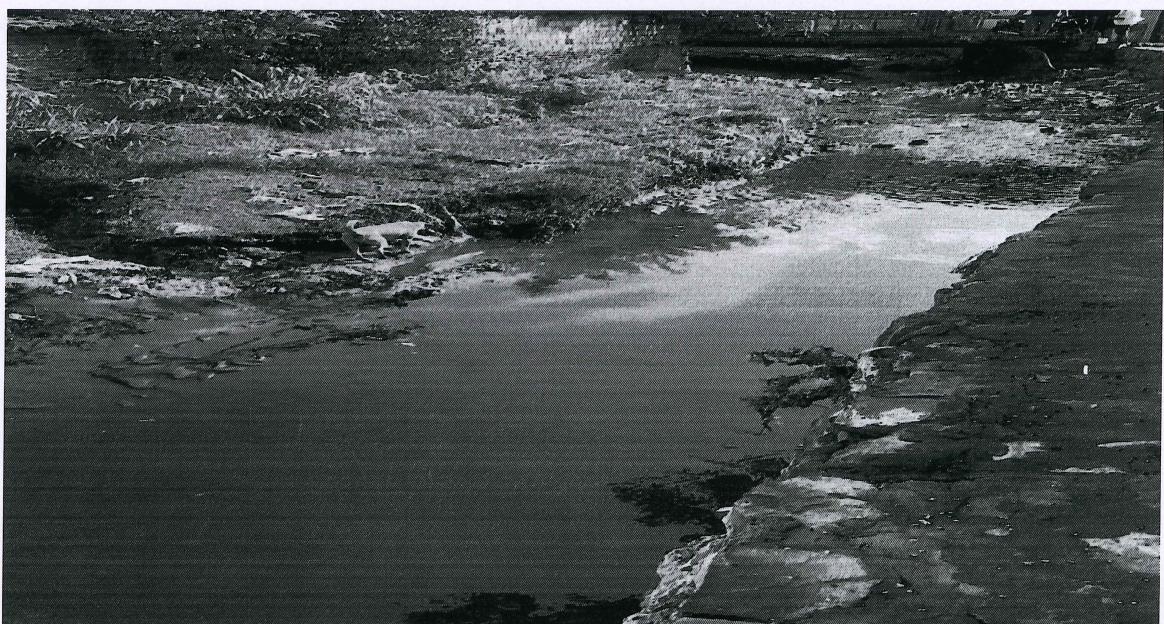
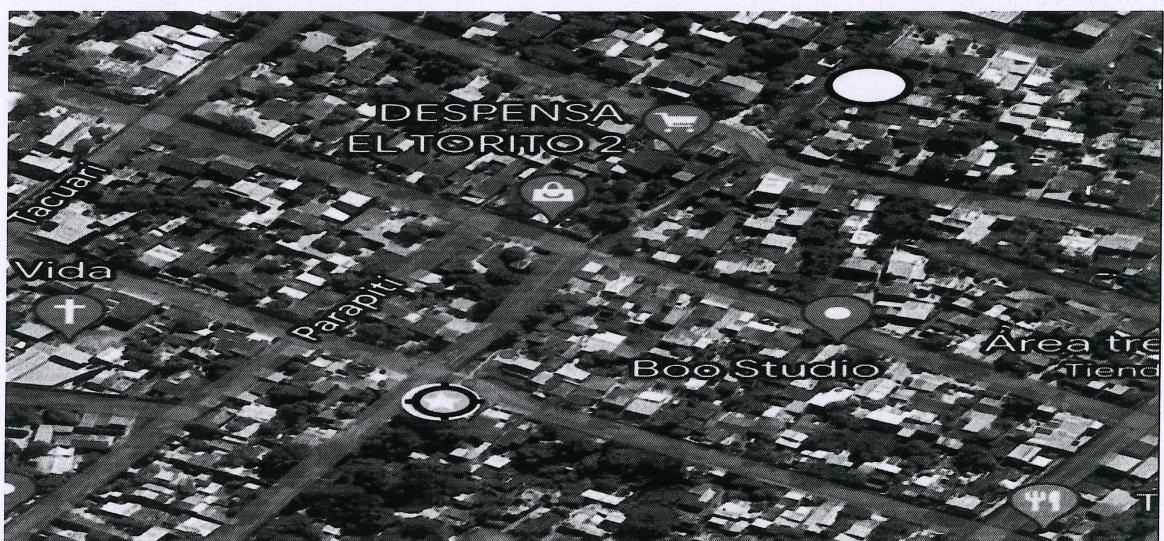
Punto 2. Con coordenadas 25° 18'56.3'' S 57° 38'48.0'' W

Del punto 1 al punto 2 se registran 190 metros lineales del cauce, tramo que necesitará la remoción de residuos sólidos y montículos de sedimentos por medio de una retro excavadora, para la ejecución de este tramo se deberán retirar de manera temporal 3 puentes de madera.

- Una retro excavadora para la remoción, un camión doble para el retiro de los residuos retirados.
- Logística para el retiro temporal de tres puentes ubicados en los 190 metros de distancia entre tramos.
- Aproximadamente 10 personas que realicen la limpieza y retiro manual de los residuos equipados con la vestimenta de protección adecuada.
- Materiales logísticos necesarios (bolsas resistentes de 200 litros de capacidad, guantes de PCV, rastrillos, puntales, entre otros).

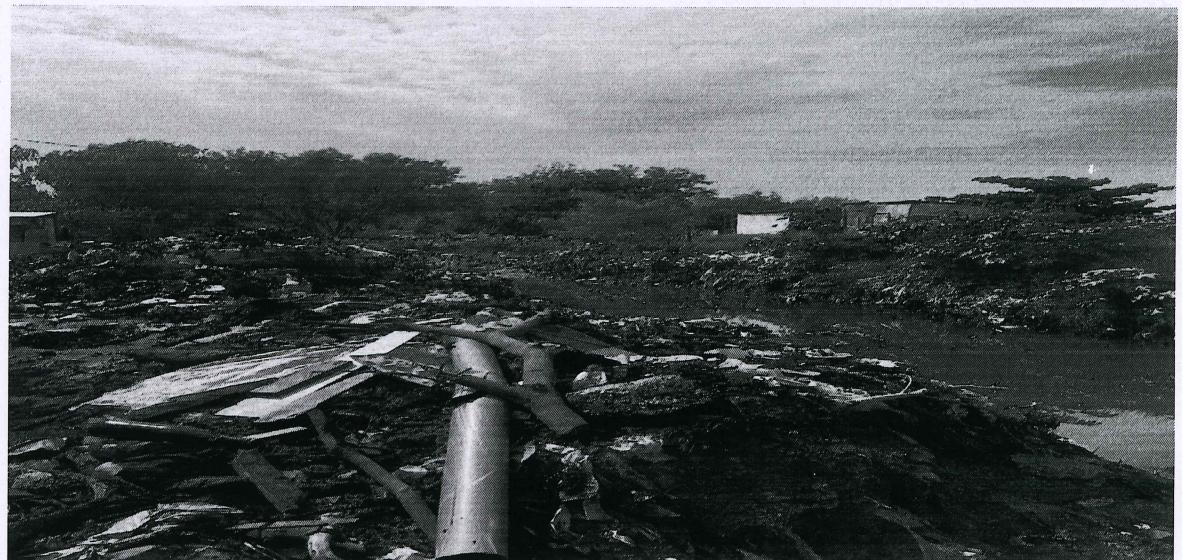
Punto 3. Con coordenadas 25° 19'07.0'' S 57° 39'00.9'' W

Del punto 1 al punto 3 se registran 400 metros lineales de distancia. Uno de los puntos más críticos con respecto a la acumulación de residuos y disposición incorrecta de residuos sólidos. En forma de antecedente, el área descrita fue el punto donde lacolmatación del cauce produjo el colapso y desmoronamiento de montículos de residuos en días pasados.

Se solicita el retiro de los residuos sólidos y se sugiere la proyección y construcción de muros de contención, con el objetivo de evitar la erosión en ambos márgenes del cauce.

- Una retro excavadora para la remoción, un camión doble para el retiro de los residuos retirados.
- Aproximadamente 50 personas que realicen la limpieza y retiro manual de los residuos equipados con la vestimenta de protección adecuada.
- Materiales logísticos necesarios (bolsas resistentes de 200 litros de capacidad, guantes de PVC, rastrillos, puntales, entre otros)

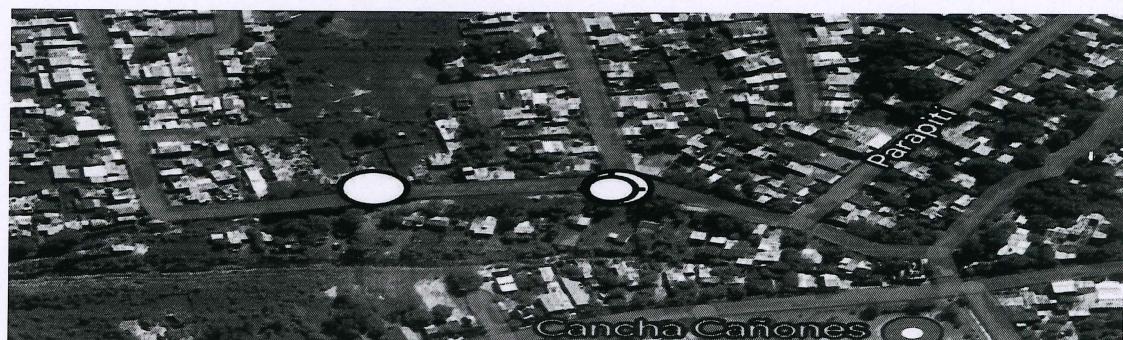
Punto 4. Con coordenadas $25^{\circ} 19' 07.2'' S$ $57^{\circ} 39' 0.38'' W$

El punto descrito presenta una situación similar al punto 3, también fue un punto de colapso del cauce a causa de la alta cantidad de residuos sólidos urbanos arrastrados por la corriente. Este punto se encuentra a 90 metros del punto 3.

Solicitamos la remoción y el retiro de los residuos sólidos acumulados en ese trayecto y se sugiere la proyección y construcción de muros de contención.

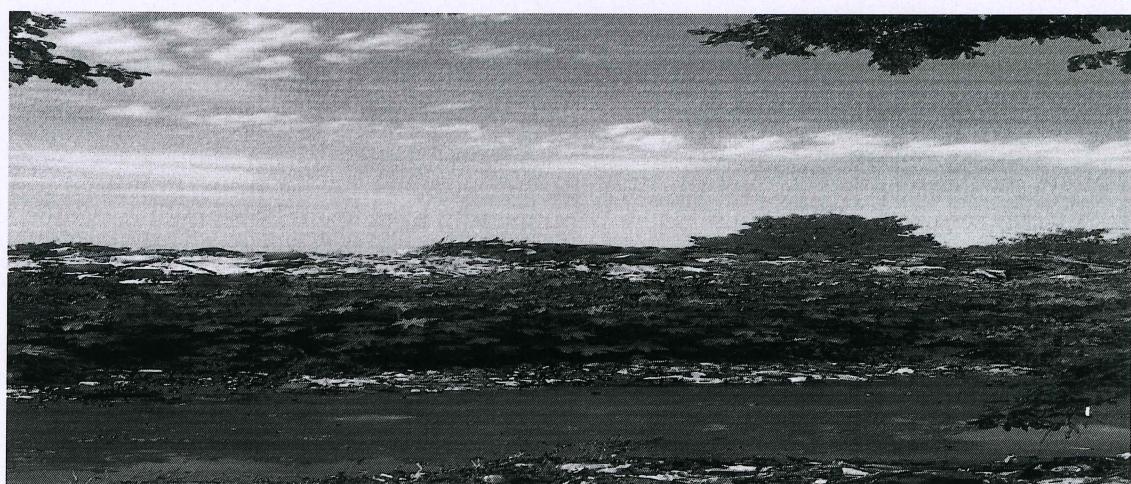
Punto 5. Con coordenadas $25^{\circ} 19' 08.8'' S$ $57^{\circ} 39' 10.9'' W$

Se delimita desde el punto 4 hasta la desembocadura, siendo la distancia hasta la desembocadura de aproximadamente 500 metros. En el margen del punto se visualiza un vertedero clandestino, de gran magnitud con afectación directa al cauce hídrico.

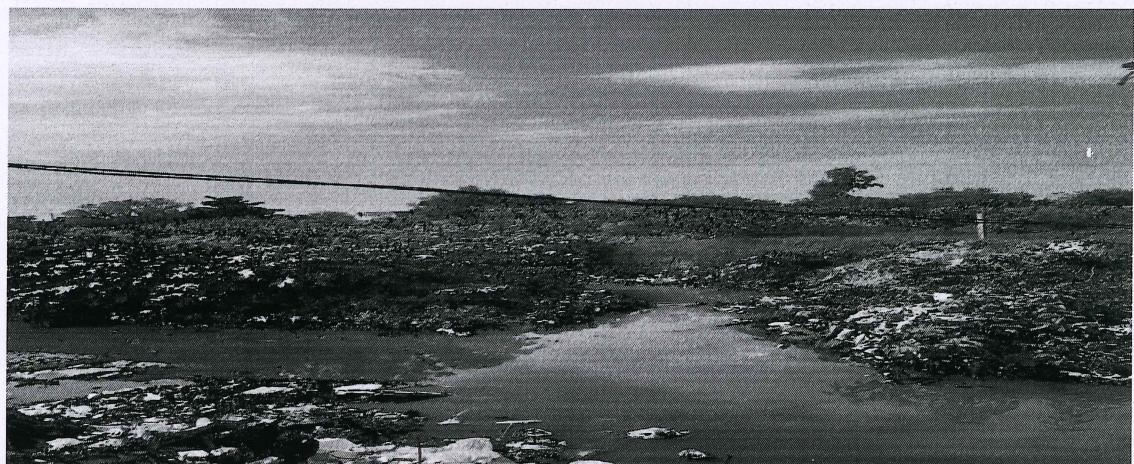
Punto 6. Con coordenadas $25^{\circ} 19' 09.1'' S$ $57^{\circ} 39' 08.9'' W$

En este punto se produce la unión de dos cauces hídricos, el Arroyo Morotí y el Arroyo Salamanca.

Solicitamos en paralelo la remoción y retiro los residuos sólidos urbanos presentes en el cauce Salamanca ya que al estar conectados la acumulación de residuos en el mismo es de afectación directa al Arroyo Morotí.
